# SALÈVE

**Téléphérique du Salève :  
essais de rupture grandeur nature**

*Pour la première fois en France, le Service Technique des Remontées Mécaniques a pu réaliser des essais de rupture d'un câble tracteur de téléphérique en « expérimentation directe », grandeur nature, sur le téléphérique du Salève en Haute-Savoie. Les résultats de ces essais auront, c'est certain, une incidence sur la conception d'appareils futurs. J.P. Larquetout et J. Dubuisson, responsables de l'opération, nous décrivent ici les moyens mis en œuvre et l'ensemble du dispositif de mesure.*

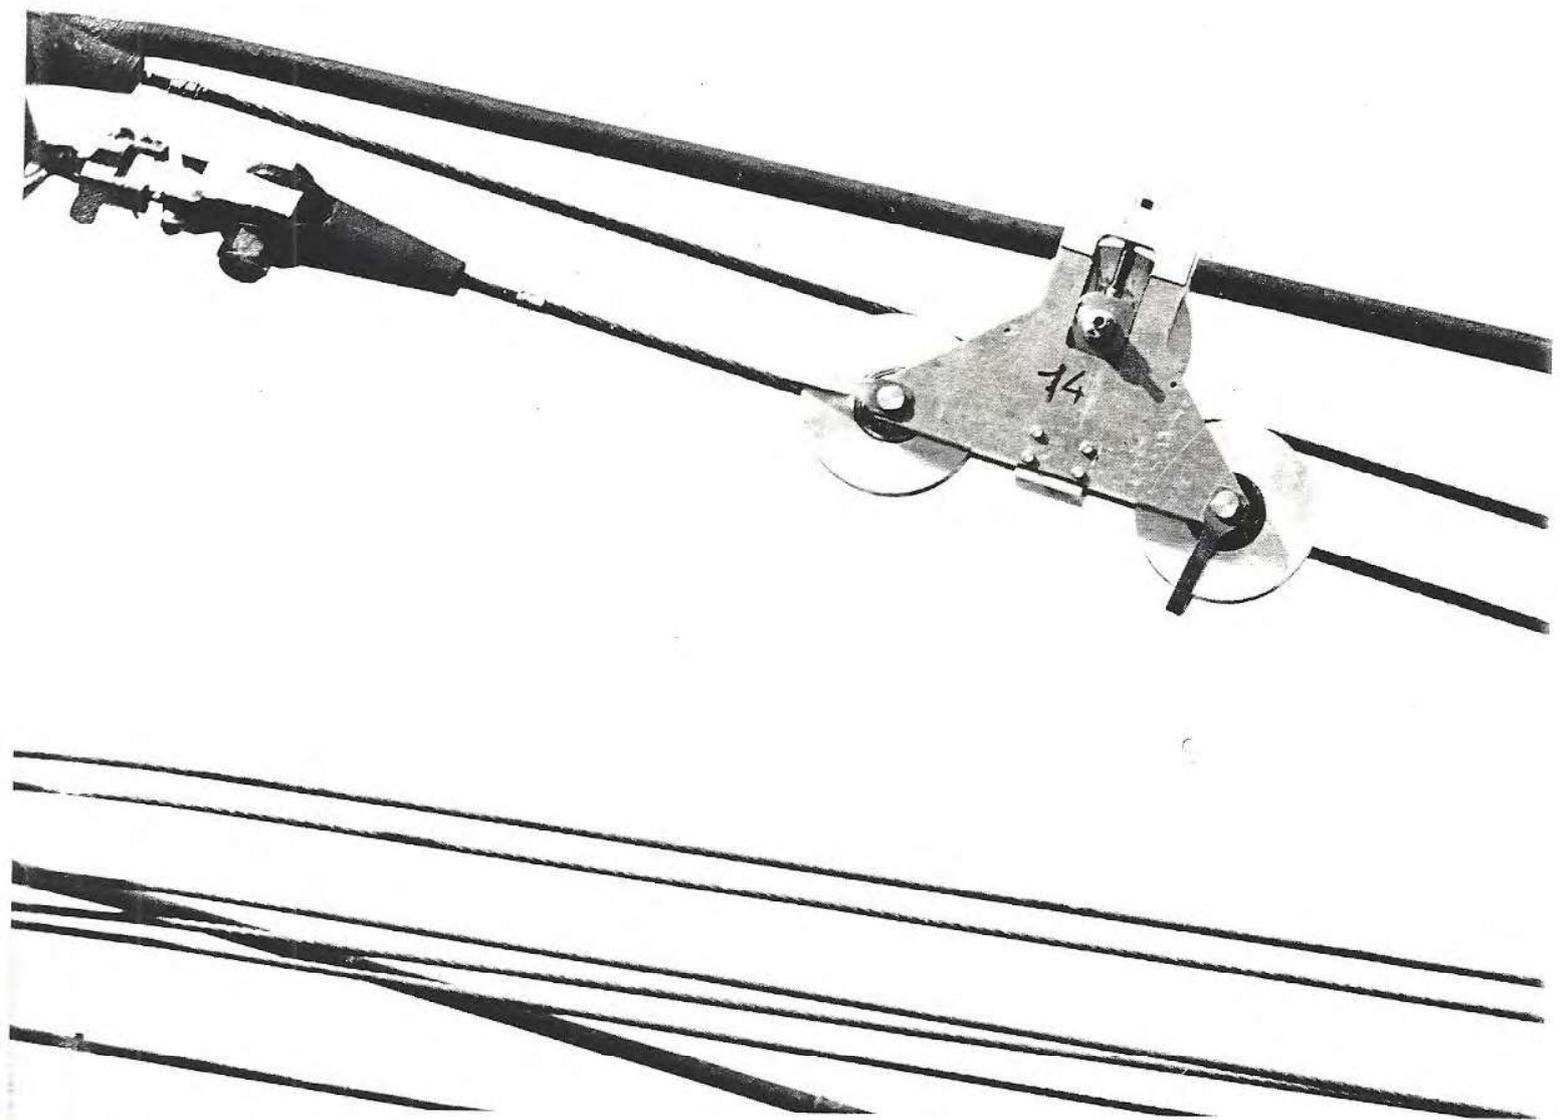
Capteur de tension sur câble libre.

Pour mesurer la tension des câbles subsistants (points : 4 - 5 - 6 - 7 - 8 - 9 - 14 - 19 - 20 - 26 - 29 - 30), il a été nécessaire d'imaginer et de mettre au point un capteur nouveau susceptible d'être monté directement sur une portion libre du câble. La mesure est possible que le câble se trouve à l'arrêt ou qu'il soit en mouvement par rapport au capteur. (Voir photographie 2).

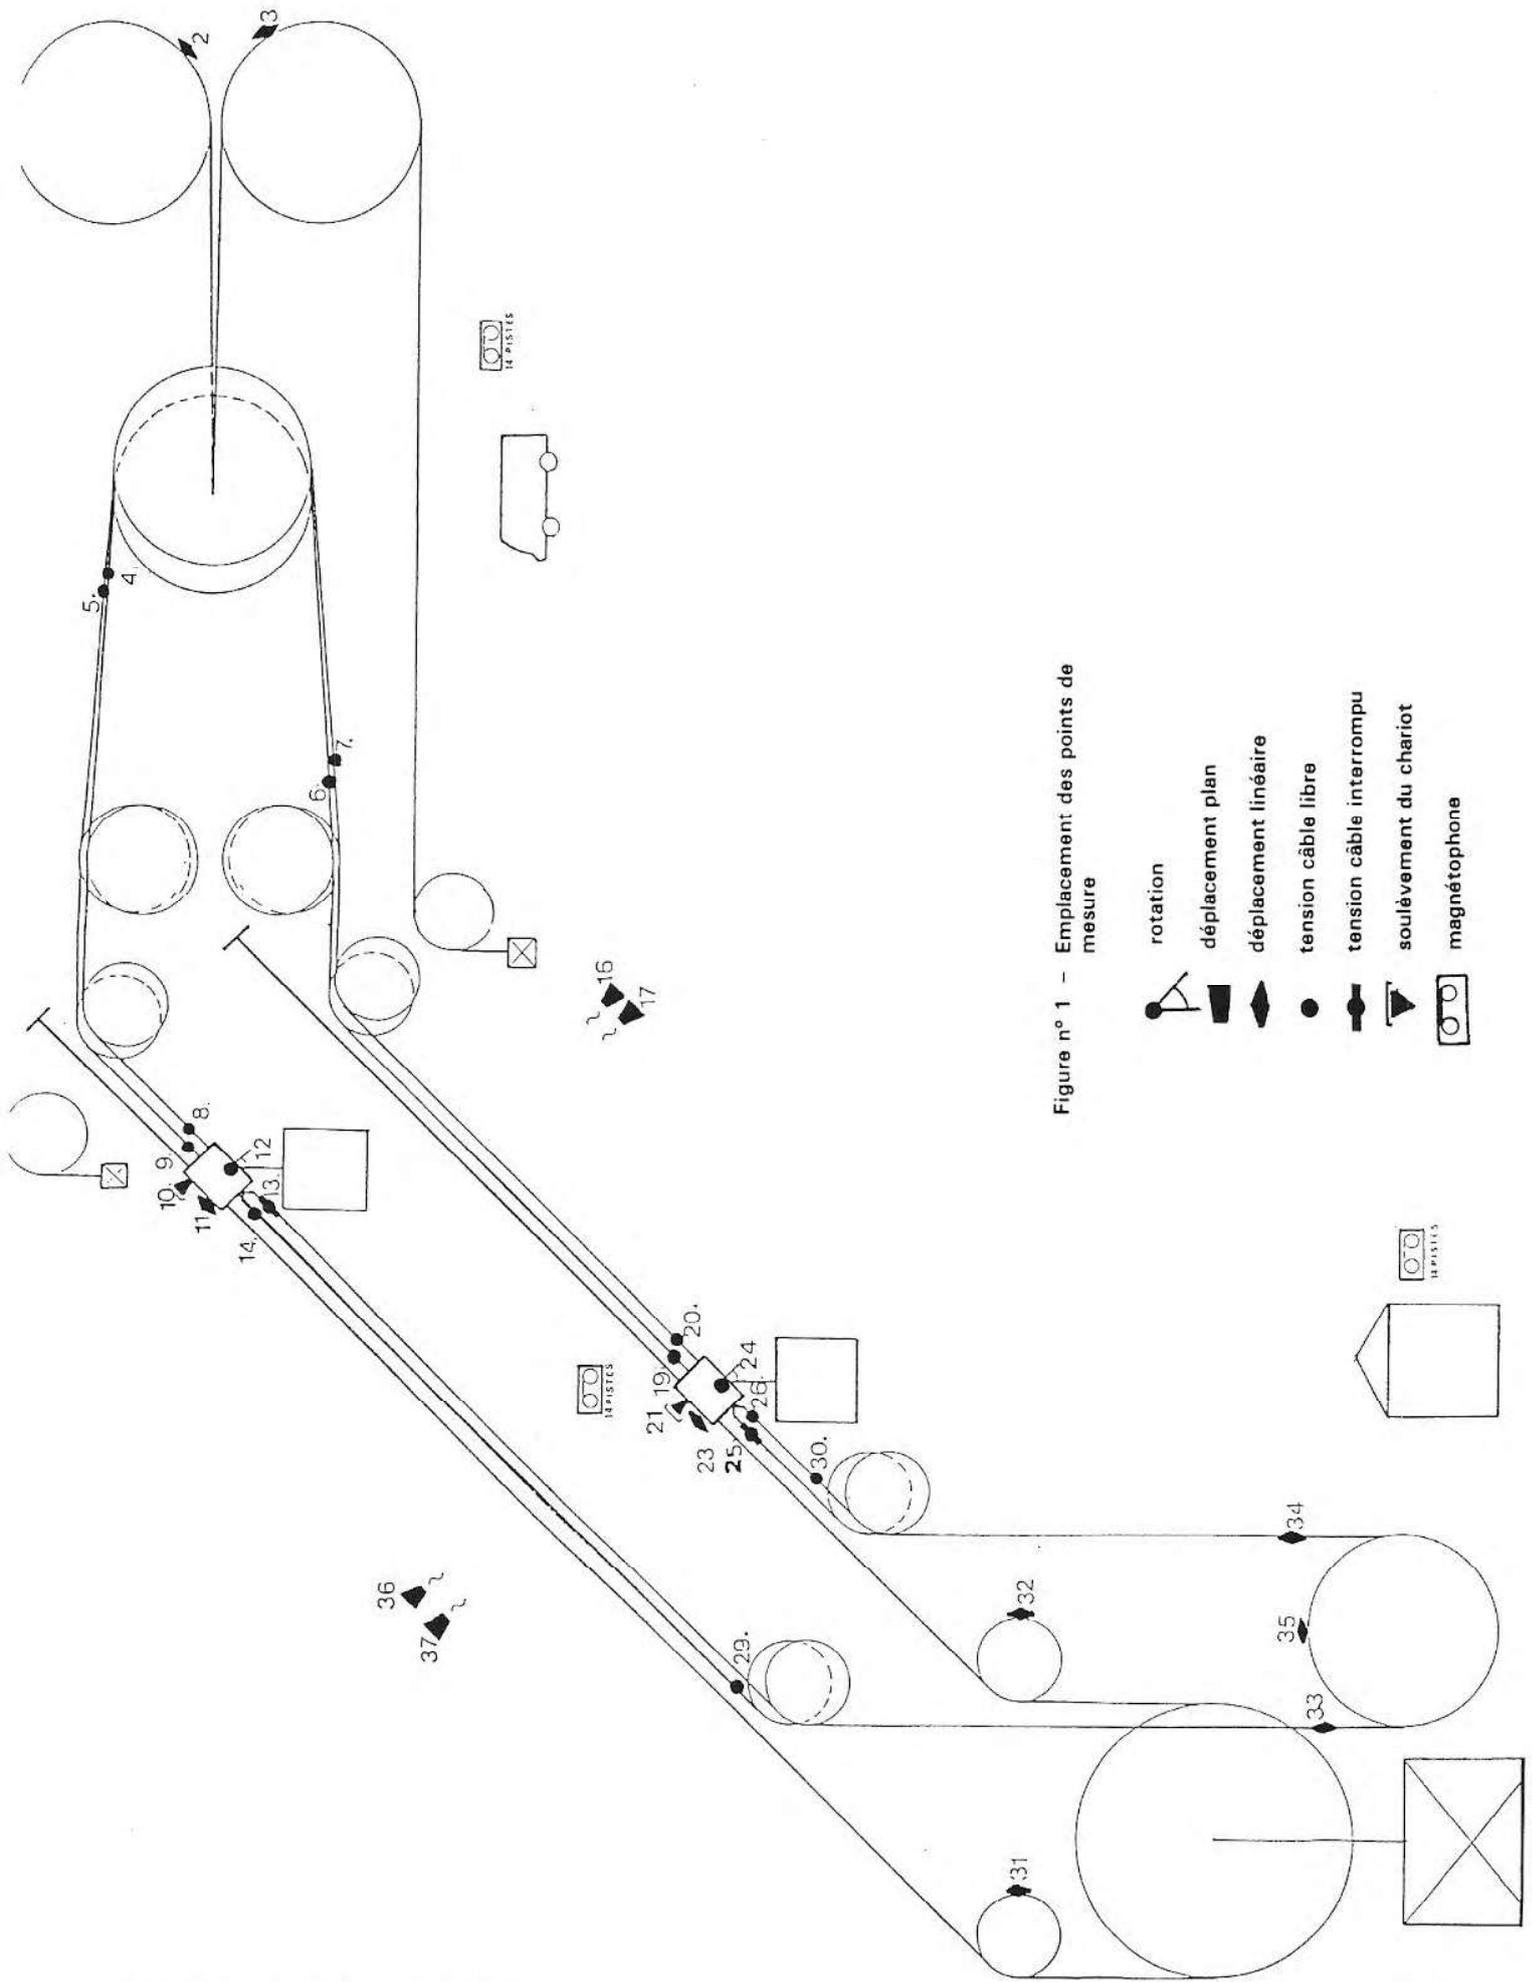
Figure n° 1 - Emplacement des points de mesure

Les divers points de mesure sont indiqués sur la figure n° 1. Les déplacements des câbles et des poulies (points : 2 - 3 - 11 - 23 - 31 - 32 - 33 - 34 - 35) ont été mesurés au moyen d'un détecteur de proximité comptant les tours faits par un galet pressé sur le câble ou la poulie, selon le système dit de la « roue codeuse ».

Le soulèvement éventuel des chariots (points : 10, 21) pouvait être mis en évidence grâce à un détecteur de proximité. Les mouvements de rotation de la cabine (points : 12, 24) ont été mesurés au moyen de potentiomètres angulaires.

Deux capteurs de traction à jauges de déformation permettaient de déterminer la tension du câble à rompre, en ses deux extrémités avant l'explosion (points : 13 - 25).

Enfin, un appareillage spécial de visée optique, mis en œuvre par le L.C.P.C., a permis d'enregistrer directement le mouvement des chariots dans le plan vertical des câbles (points : 16 - 17 - 36 - 37).

- rotation
- déplacement plan
- déplacement linéaire
- tension câble libre
- tension câble interrompu
- soulèvement du chariot
- magnétophone
